REGIONE LOMBARDA
 PROVINCIA DI MANTOVA
COMUNE DI MANTOVA
 DIREZIONE SVILUPPO DEL TERRITORIO E TUTELA DELL'AMBIENTE

STUDIO GEOLOGICO-TECNICO
 (ai sensi della L.R. n. 12 dell'11.03.2005
 e della D.G.R. n. 8/7374 del 28.05.2008)

Tavola 4.2
CARTA IDROGEOLOGICA E DELLA VULNERABILITÀ
 scala 1:10.000 / 1:25.000

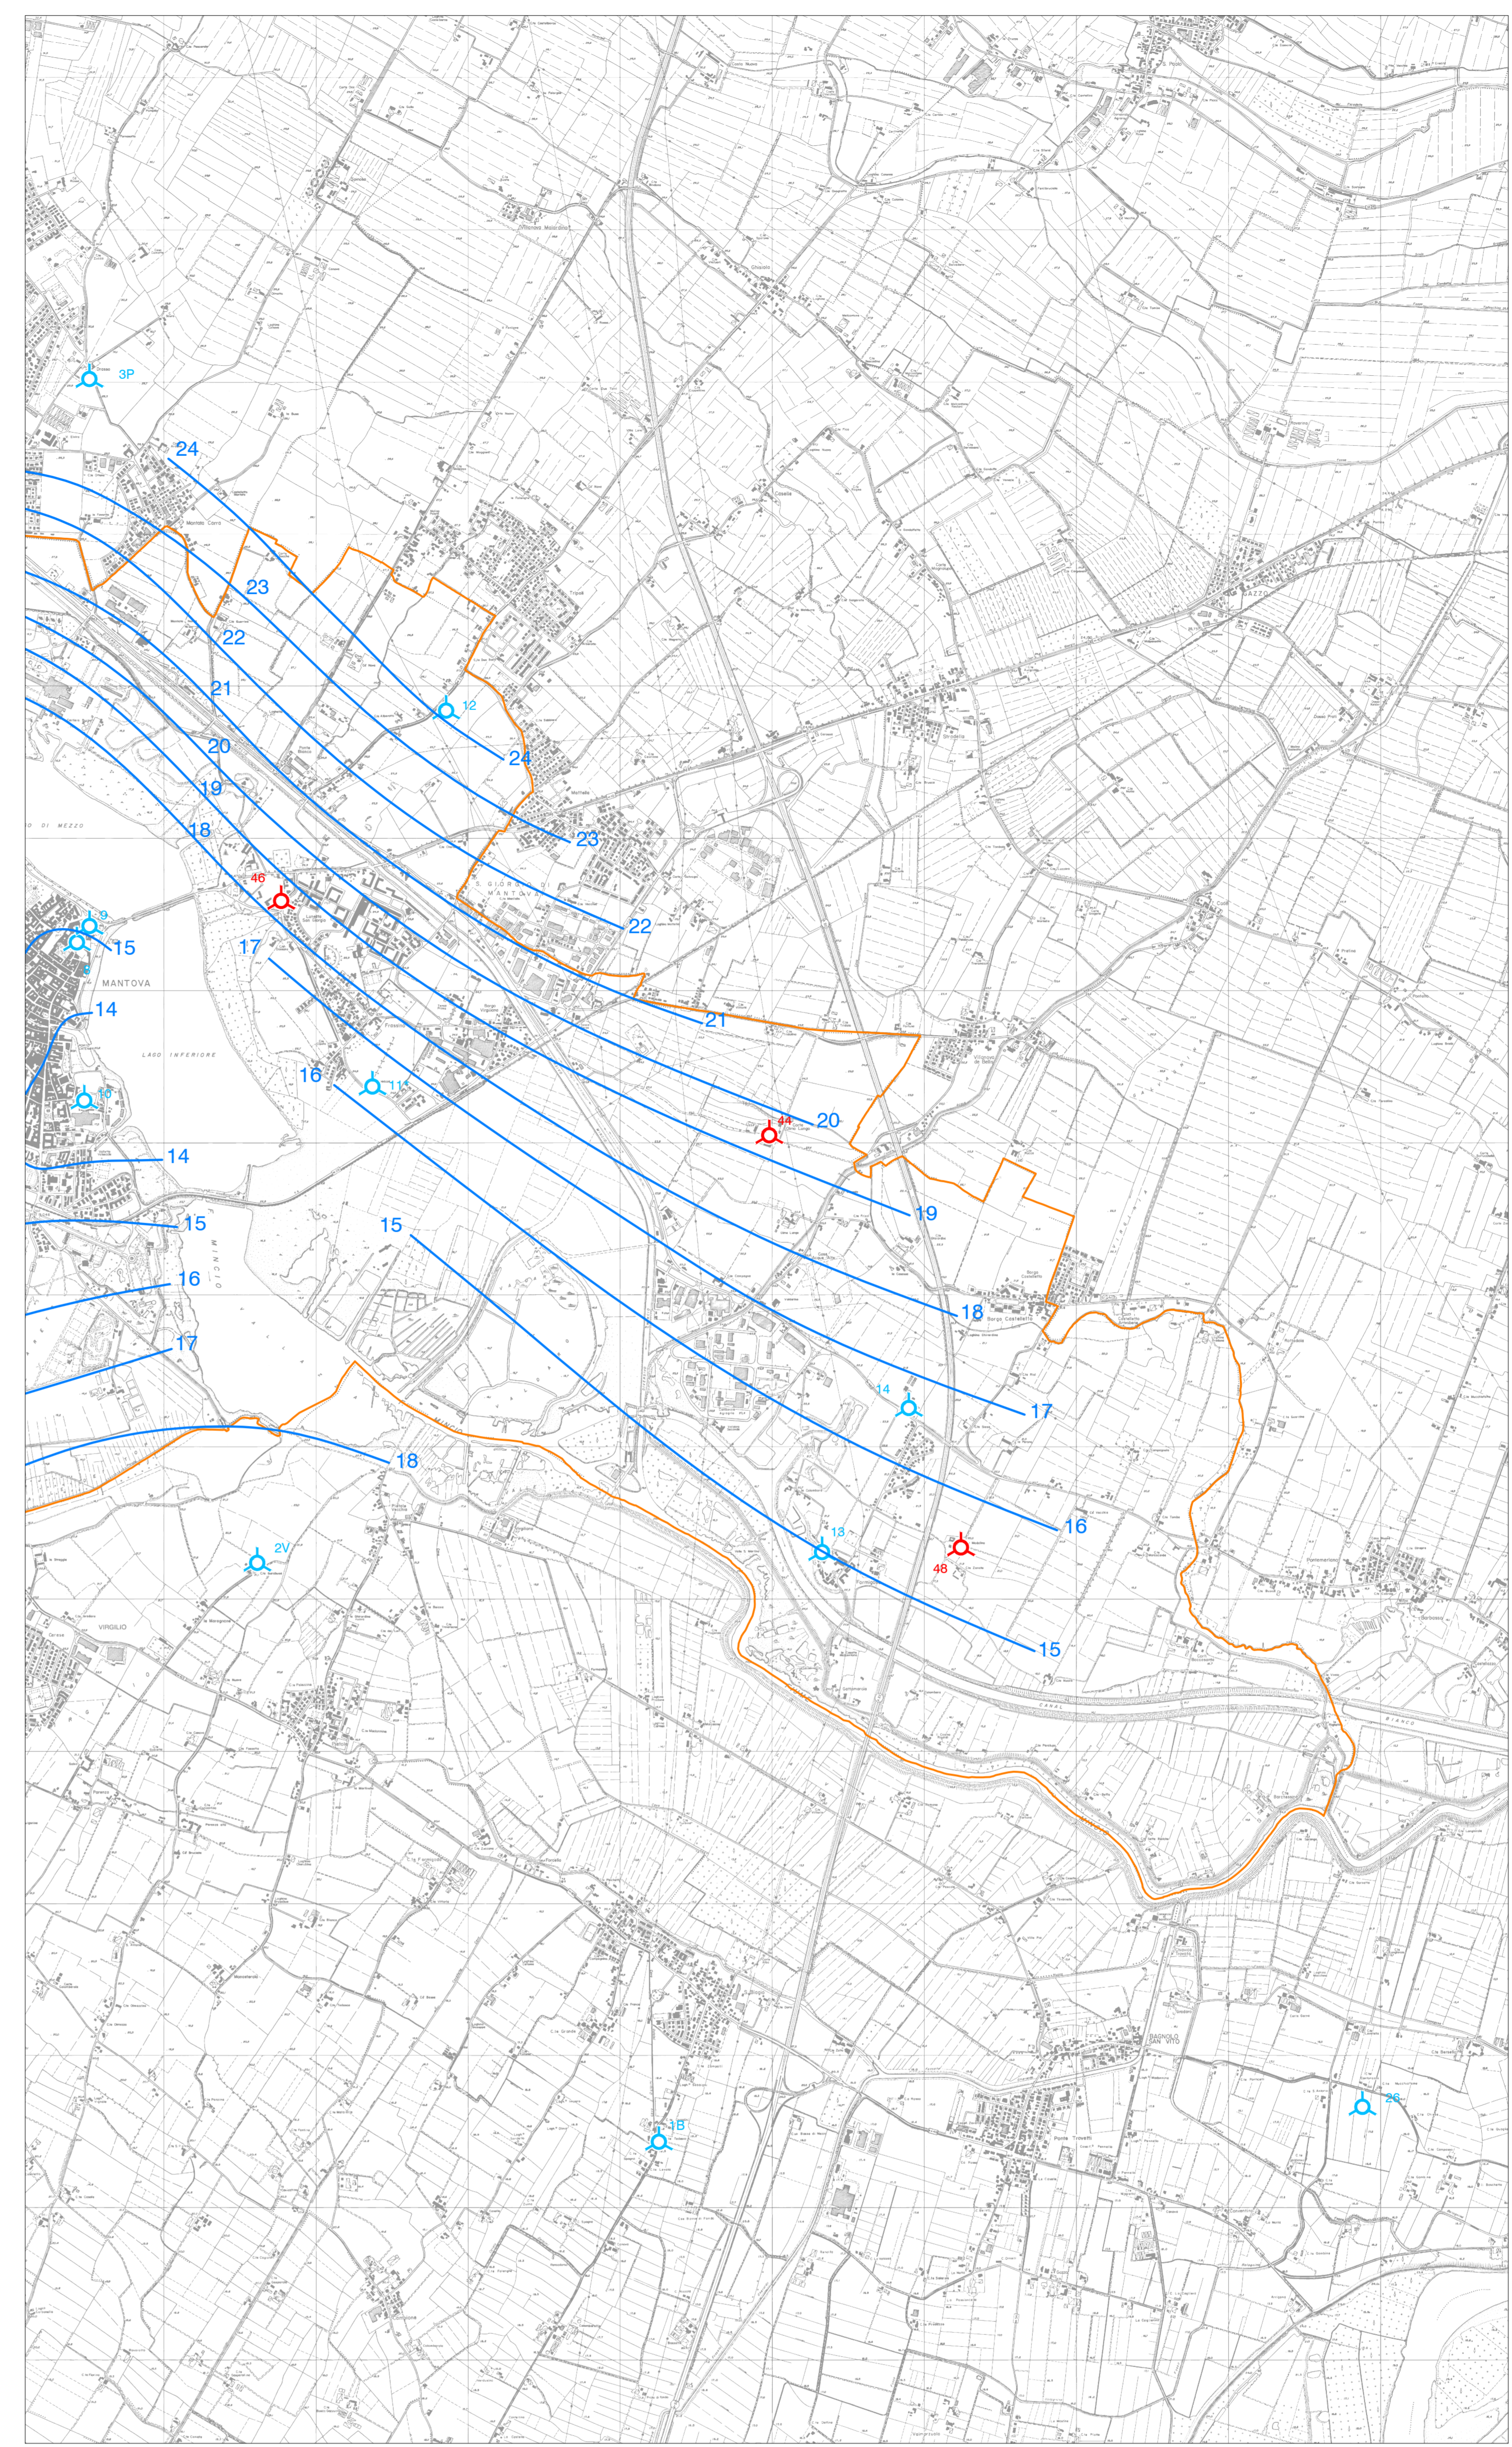
Pozzo della rete di controllo della piezometria con numero d'ordine (il simbolo * indica che il pozzo è utilizzato anche per il controllo del chimismo)
- 10 Numerazione progressiva di pozzi esistenti nel Comune di Mantova
- 2B Numerazione progressiva di pozzi esistenti nei Comuni di Bagnolo San Vito (B), Borgoforte (Bo), Curtatone (C), Marmirolo (M), Porto Mantovano (P) e Viriglio (V)
-

Isopezie riferite al l.m. con equidistanza di 1 m; rilievo luglio 2003
